# Presseinformation

Hochbehälter in Frankfurt grabenlos saniert

## UV-Liner überzeugte auf Anhieb

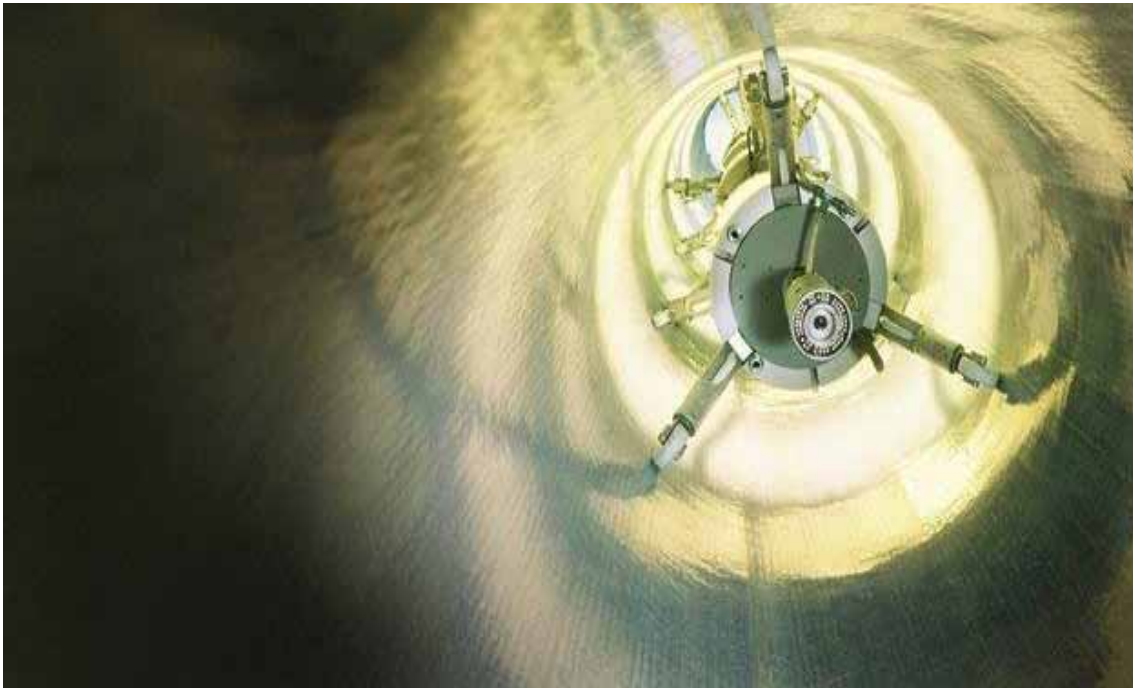
Der lichtaushärtende UV-Liner lässt sich schnell einbauen und zeichnet sich durch hohe Resistenz gegen chemische und mechanische Belastungen, lange Lebensdauer und hervorragende hydraulische Eigenschaften aus.
